平成24年度 安全報告書

**豊橋鉄道株式会社**

5-2. 当社に原因のある輸送障害等の概要と再発防止策

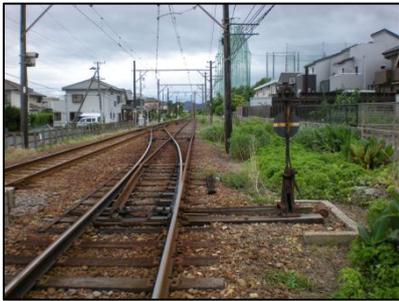
大清水駅 4 号ポイント

項目	内容
発生日時	平成 24 年 6 月 7 日 11 時 01 分
場 所	渥美線大清水駅構内
原 因	列車通過直前に係員が車両限界内に立ち入ったこと及び不確実な待避の体制であった為
概 要	<p>大清水駅 4 号ポイントの定期点検を 3 名で実施した。1 名が駅舎内の信号制御盤、残り 2 名がポイント付近で作業を行った。</p> <p>ポイント作業を行っていた 2 名の係員は、踏切が鳴動したため、線路外方へ退避した。列車が約 166m 手前付近に接近した時に、当該係員は退避完了合図を表示し、運転士は応答合図を行った。</p> <p>その後、触車地点手前 4m 付近に接近した時、退避中の当該係員がお辞儀をするような姿勢になったため、運転士は注意喚起の気笛を吹鳴したが、その直後衝突音がしたため、直ちに非常制動手配を取るも 40.8m 行き過ぎ停止した。当該係員は 5.7m 跳ね飛ばされ、うつ伏せに倒れていたため、運転指令に列車無線にて通報すると共に、警察と救急車を要請した。</p>

<p>対 策</p>	<p><応急対策></p> <p>○緊急鉄道部会の開催</p> <ul style="list-style-type: none"> ・ 事故内容の周知徹底及び事故の重大性の認識 ・ 社長・安全統括管理者から再発防止に向けた対策や改善の指示 <p>○緊急職場集会の開催</p> <ul style="list-style-type: none"> ・ 事故情報の共有と現場で実施可能な対策の検討 ①ヒヤリハットミーティングを定期開催し、事故の芽情報や危険箇所を共有化する ②スローガン『自分の身は自分で・仲間の安全は相互注意で守り、再発防止』を採択 <p><恒久対策></p> <ul style="list-style-type: none"> ・ 列車監視者の要員確保を柱とした作業時における適切な監視体制の確立に向けた対策を実施（触車事故防止要領の改正） ・ 社長や安全統括管理者等の現場への指示や日常的な指導内容の周知徹底を図る巡回指導簿の新設 ・ 継続的な資質管理及び教育体制の充実 （運転関係係員に対する資質管理・教育訓練実施要綱の制定） ・ 安全基準及び点検整備心得の改定 ・ 保守部門区長による保守現場への定期的な巡回指導の実施 ・ 点呼者、作業責任者及び各作業係員の役割分担を明確化し安全意識の高揚を図る（点呼簿の見直し） ・ ヒヤリハット活動の取組みを刷新し事故の芽の撲滅及び業務改善活動を推進 <div data-bbox="716 1312 1174 1655" data-label="Image"> </div>
------------	--

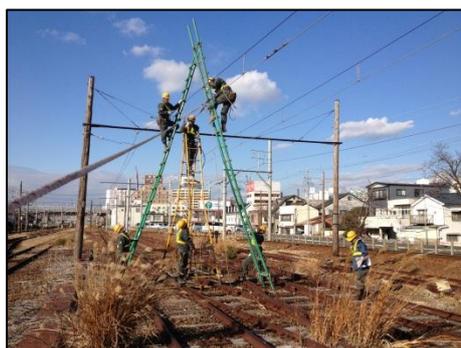
電気区架線断線復旧訓練

人の集中する年末年始の安全の意識を高めるため、年末年始の安全輸送総点検を行っています。また、これに合わせて、運輸・技術それぞれの部門で事故防止や非常時対応の訓練・教育を行っています。

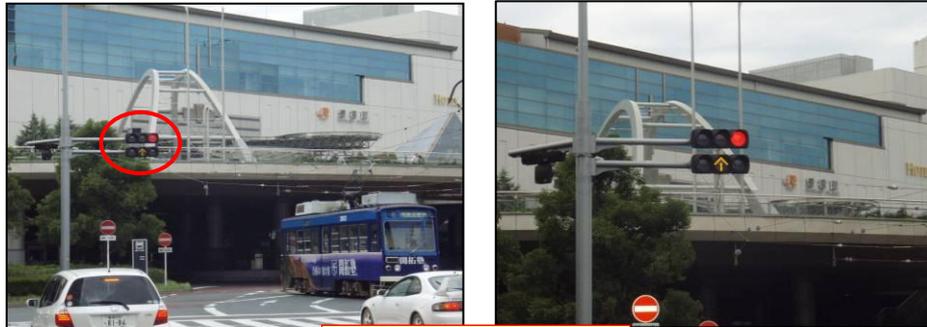
路面電車専用矢印信号

当社東田本線（市内線）は、自動車と同様に交通信号機に従い運行しておりますが、一部で交通信号と同位置に路面電車専用の信号（黄色矢印）がございます。この黄色矢印信号は路面電車専用信号ですので、お間違えのないようご注意ください。

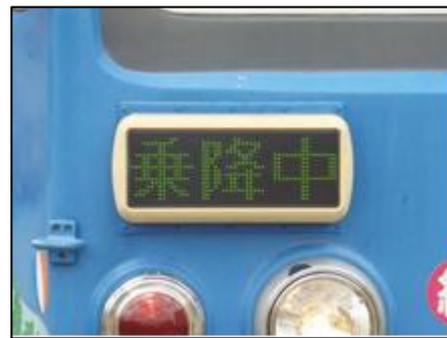
乗降中表示器

当社東田本線（市内線）の**東田停留場**は、安全地帯がなく道路にカラー舗装を施したのみの停留所であり、お客様が道路を横断して電車に乗降いたします。同箇所を自動車等で通過する際、電車が停車し後部の乗降中表示が点灯・点滅している場合、お客様が乗降される合図ですので、一旦停止をしていただき乗降にご協力くださいますようお願いいたします。

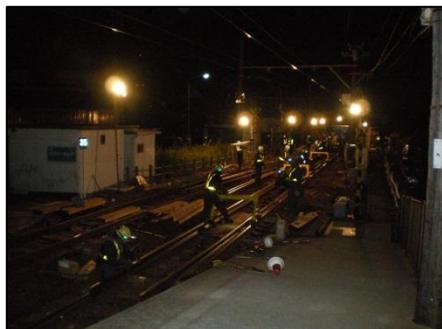
分岐器更换工事

鉄道工事は作業の性質上また安全確保のため、夜間に実施することがあります。沿線の皆様にはご迷惑をおかけいたしますが、可能な限り騒音・振動の低減、短時間で終了するよう努めてまいりますので、ご理解とご協力をお願いいたします。

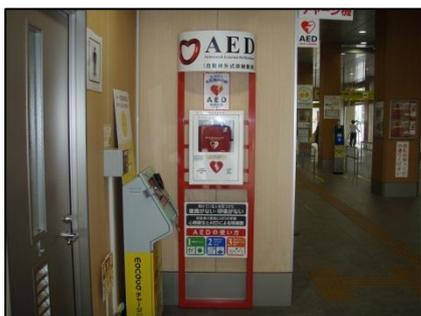
新豊橋駅に設置した AED

駅構内で突然心臓が停止状態になった場合、迅速に応急処置が行えるように、AED を新豊橋駅と高師駅の改札口付近に設置し、お客様にも操作していただけるようにしています。
